## **Stromtod der Störche an Mittelspannungsfreileitungsmasten** **(Stromschlag und Kriechstrom)**

# VORSICHT: STROMSCHLAG!

## Empfehlungen zum Vogelschutz an Energiefreileitungen

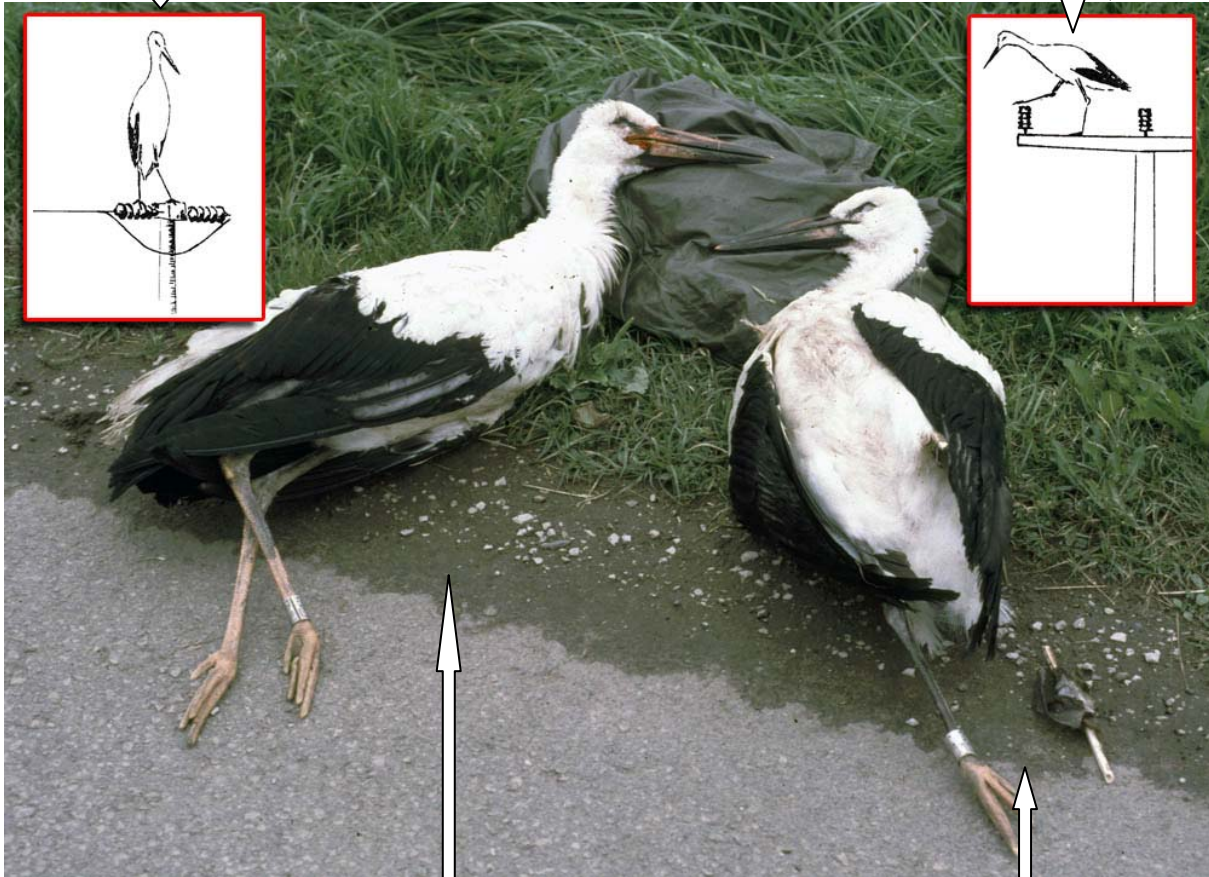
Abspannmast  
Isolatorkontakt  
**Kriechstromgefahr!**

Stehende Isolatoren  
Leitungskontakt  
**Stromschlaggefahr!**  
(bzw. Erdschluß)

Das folgende Bild veranschaulicht lehrbuchartig den signifikanten Unterschied zwischen einem Kriechstromtoten und einem Stromschlagtoten. Wir bitten Sie, sich dazu ein paar Minuten Zeit zu nehmen!

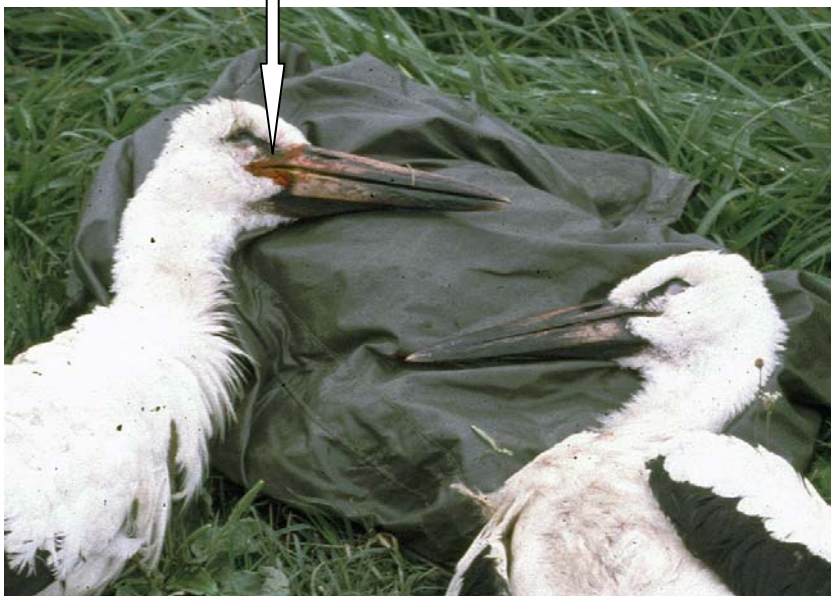
Schnabelbluten,  
**keine Verbrennung**

Schwere Verbrennungen.  
**kein Schnabelbluten**

**Zwei Stromtote erlitten völlig verschiedene  
Stromtode!**

Die beiden Toten sind Geschwister, gerade mal 70 Tage alt und sind eben der Enge des Nestes entflohen, da wurden die Flügel schwer und man brauchte eine Pause. Zu diesem Zweck „baumten sie auf“, der rechte auf einem Mittelspannungsbetonmast mit stehenden Isolatoren („lauter Killer“), der linke auf einem Mittelspannungsabspannmast, d.h. horizontale Isolatoren („leiser Killer“).

Das hätten sie besser nicht tun sollen, denn ihr 70. Lebenstag wurde so schon ihr Todestag. Der rechte berührte ein Leiterseil. Es gab einen Blitz und einen Knall, wovon er nichts mehr wahrnahm. Er war sofort tot (Herzstillstand) und fiel wie ein Stein zu Boden. Ein Bein war verbrannt und vor Hitze regelrecht geborsten. Seine Finder suchten lange nach den fehlenden Bruchstücken. Das obere wurde schließlich gefunden, der Fuß erst, als man nach oben blickte.

Sein Geschwister hatte beim Sterben nicht so viel Glück. Es stand mit einem Fuß auf der Traverse und betrat mit dem zweiten einen Isolator. Er wusste nicht, dass über diesen ein Ableitstrom fließt, manche sagen auch Verluststrom oder Kriechstrom, weil sich dieser in der (verschmutzten) Oberfläche abspielt. Tragischerweise verstärkt er diesen noch durch seinen Fußgriff (das hängt mit dem Ohmschen Gesetz zusammen) und saugt ihn regelrecht in seinen Körper.

Kriechströme sind relativ schwach. Während sein Geschwister von einer Stromstärke von vielen Ampere verbrannt wurde, erreichen Kriechströme nur etwa ein Promille dieses Wertes und verursachen deshalb keine Brandmale. Elektrisieren tun sie jedoch allemal, bis zur Schmerzgrenze. Der Betroffene war geschockt und wie gelähmt. Er versuchte sofort mit heftigen Flügelschlägen zu starten, konnte aber in dieser Verfassung den Absturz nicht verhindern. Er schlug bäuchlings auf den Erdboden auf und zog sich schwere innere Verletzungen zu.

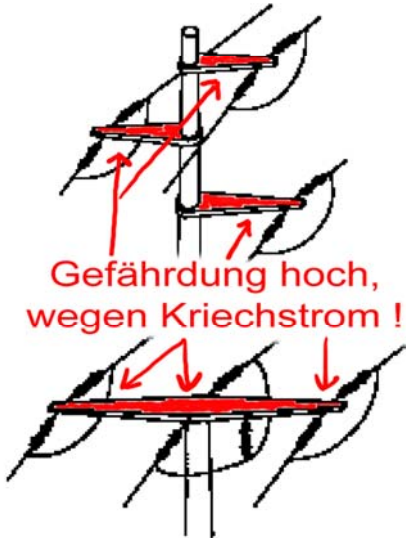
### ABSPANNMASTEN

Gefährdung: gering

Gefährdung hoch,  
wegen Kriechstrom !

Abspannmasten mit Leiterseilen  
unterhalb der Traverse
